COMUNE DI SANFRONT

PIANO REGOLATORE GENERALE COMUNALE

VARIANTE STRUTTURALE 2018

RELAZIONE GEOLOGICA

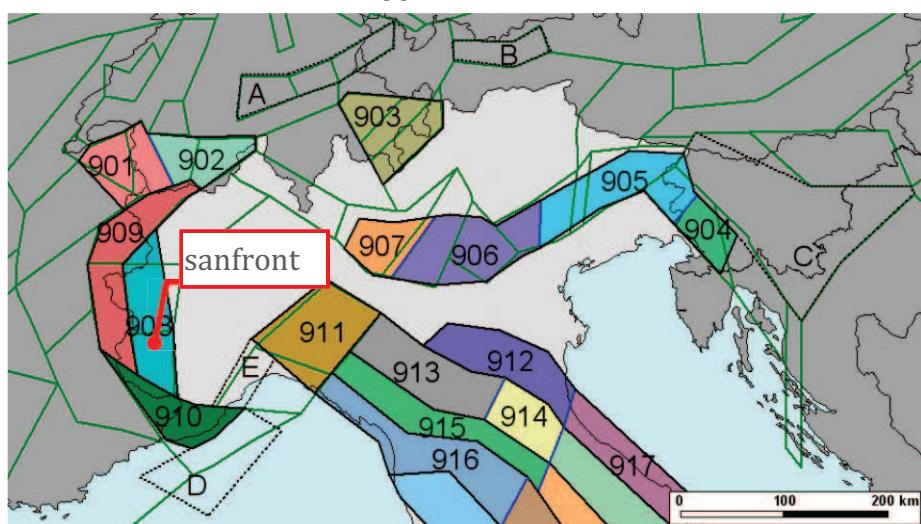
Particolare della rappresentazione delle Zone Sismiche

Di seguito si illustrano le zone sismogenetiche come da classificazione nazionale adottata dalla vigente normativa, tali zone sono tuttavia soggette a periodica revisione in virtù dell'avanzamento degli studi in merito.

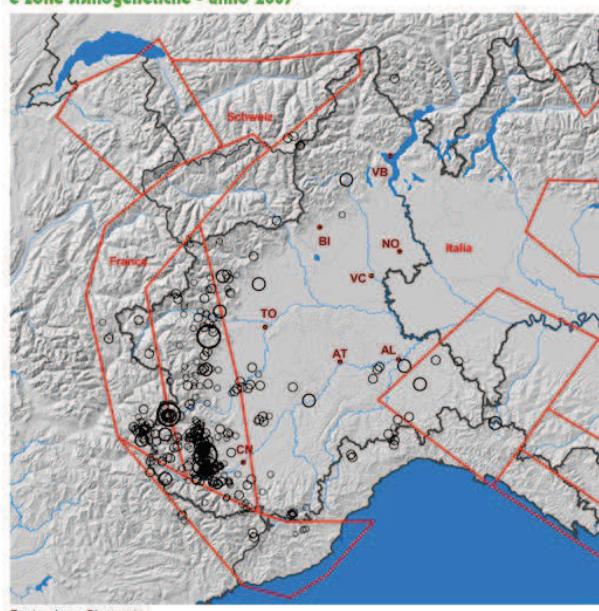
Figura 17.12 - Localizzazione dei sismi in funzione della loro magnitudo e zone sismogenetiche - anno 2007

delimitazione delle aree sismogenetiche delle Alpi Occidentali, il territorio di Sanfront ricade ad Ovest della zona sismica 908.

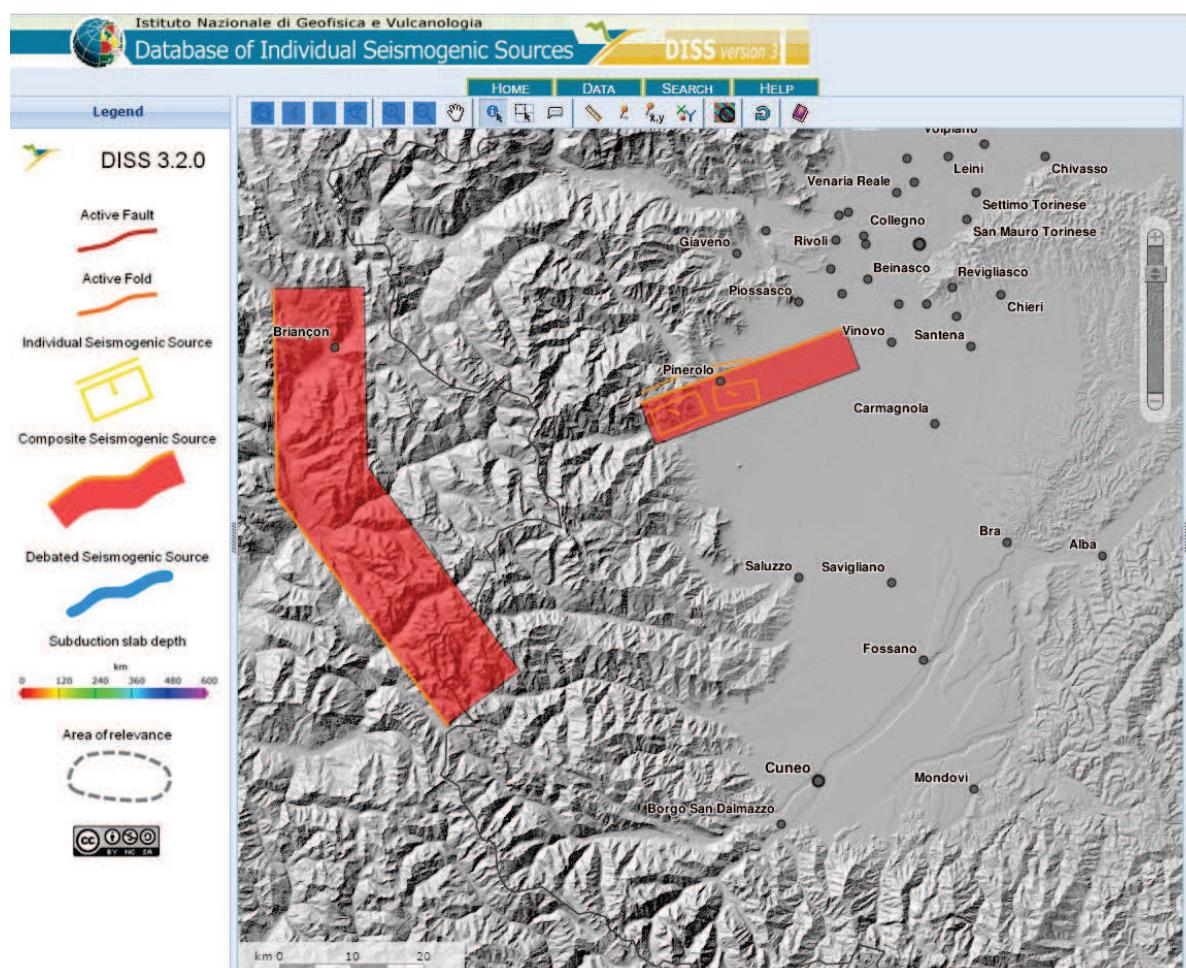
Il territorio di Sanfront risulta compreso tra le sorgenti sismogenetica classificata come ITCS023 ed FRCS001

Il settore d'indagine è pertanto compreso tra una sorgente appartenente Arco Monferrato, ed una appartenente all'Arco Alpino (versante francese).

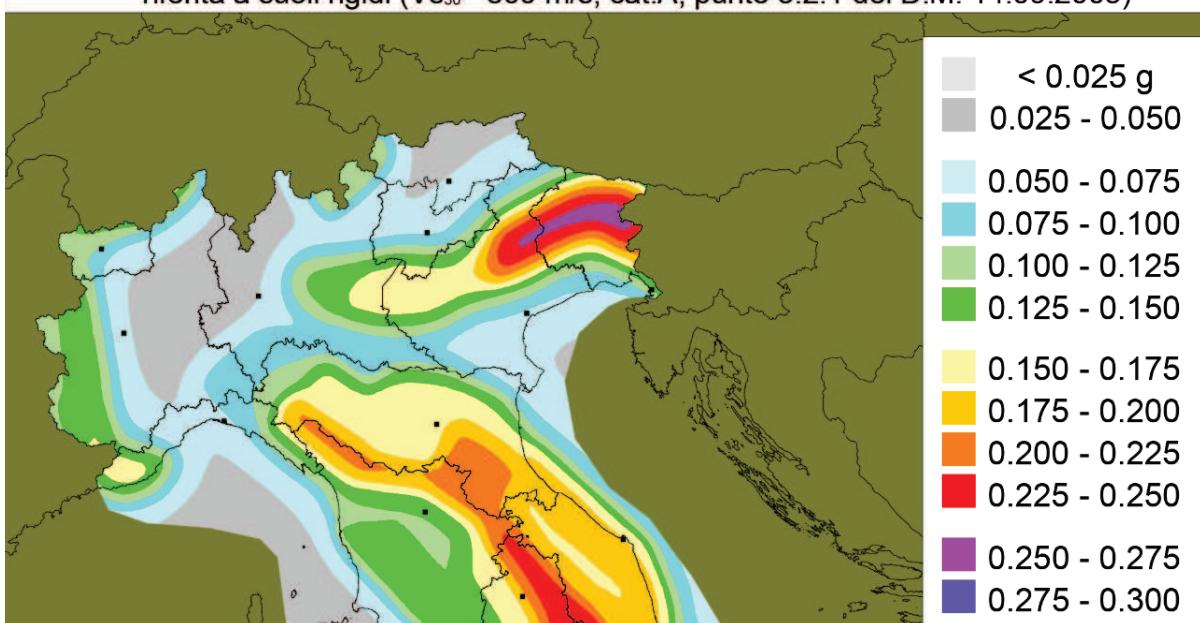
Mappa di pericolosità sismica del territorio nazionale

espressa in termini di accelerazione massima del suolo
con probabilità di eccedenza del 10% in 50 anni
riferita a suoli rigidi ($V_{s30} > 800$ m/s; cat.A, punto 3.2.1 del D.M. 14.09.2005)

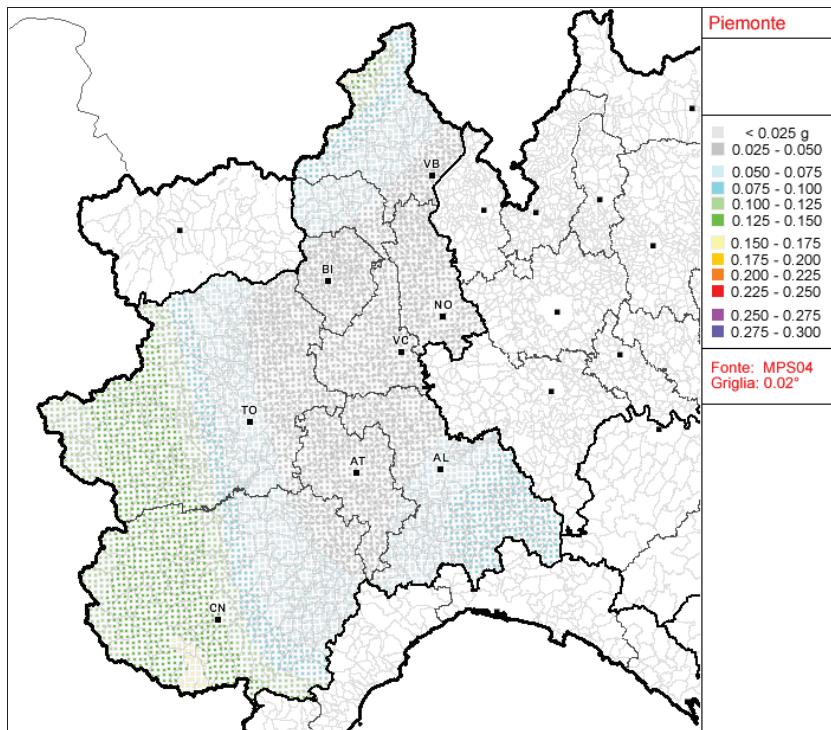
La mappa qui sopra riprodotta, mostra i valori del picco di accelerazione atteso al suolo su sito rigido di riferimento (per definizione $V_s > 800 \text{ m/sec}$); gli intervalli (di 0.025g, pari a circa 24.5 cm/s²) sono quelli previsti dall'ordinanza 3274 della P.C.M. ai fini della classificazione sismica del territorio Italiano.

Pertanto il territorio del comune di Sanfront è stato assegnato (2010) alla Zona Sismica 3

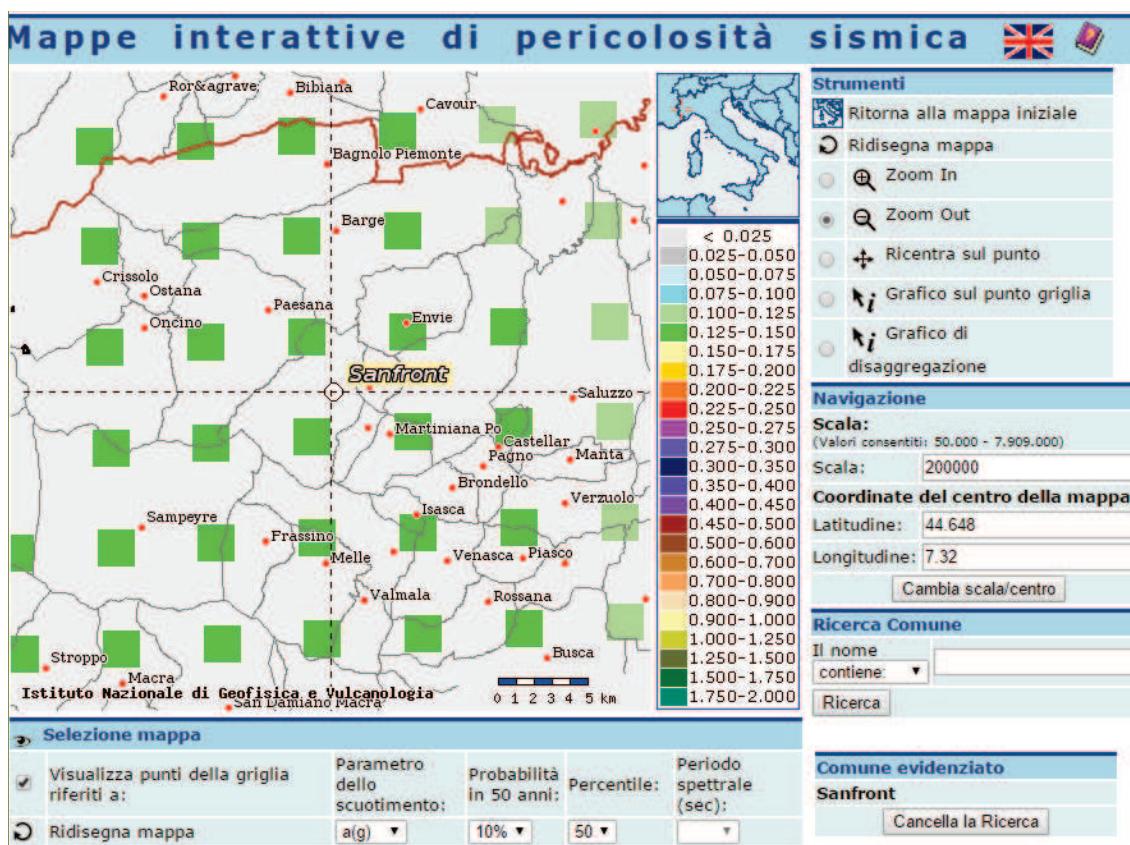
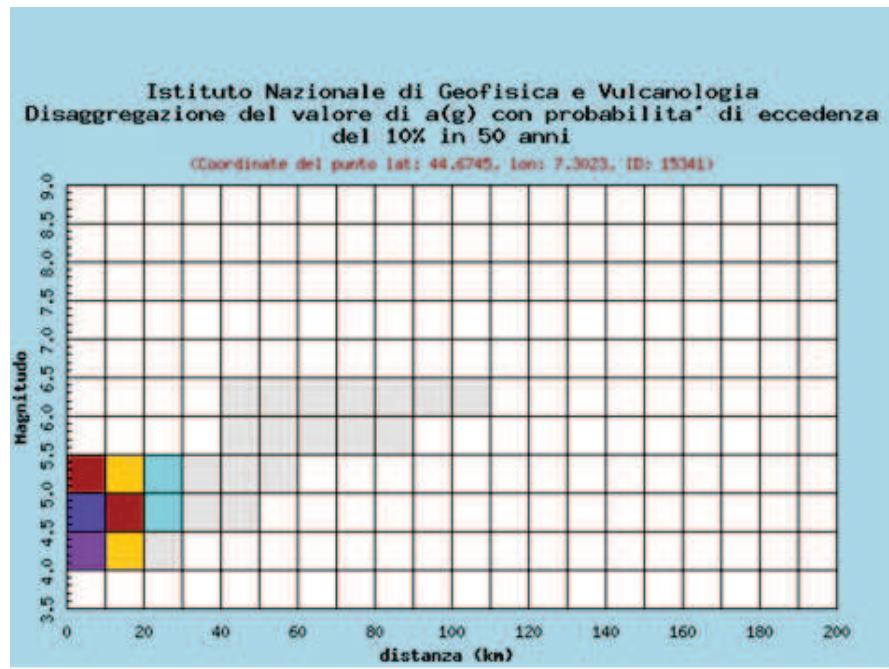
La magnitudo massima attesa sul sito è legata alla presenza vicina zona sismica ZS908. La disaggregazione viene eseguita tramite l'interfaccia webgis <http://esse1-gis.mi.ingv.it/>. I risultati per il capoluogo sono i seguenti Valori medi.

| Valori medi | | |
| Magnitudo | Distanza | Epsilon |
| 4.740 | 8.710 | 0.891 |

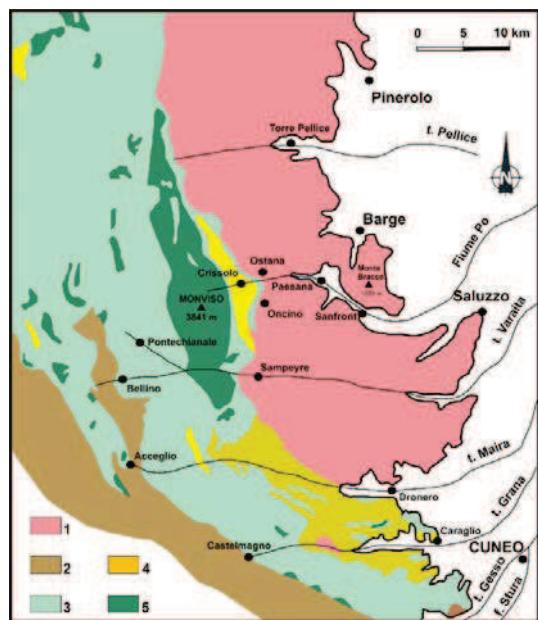
Il Dominio Pennidico delle Alpi Cozie nell'area del Monviso

1. **Massiccio Dora Maira:** gneiss e micascisti
2. **Complesso Brianzinese:** quarziti e marmi
Complesso dei Calcescisti con Ofioliti (o Zona Piemontese):
3. calcescisti
4. marmi
5. serpentiniti, metabasaliti, metagabbri (rocce ofolitiche)

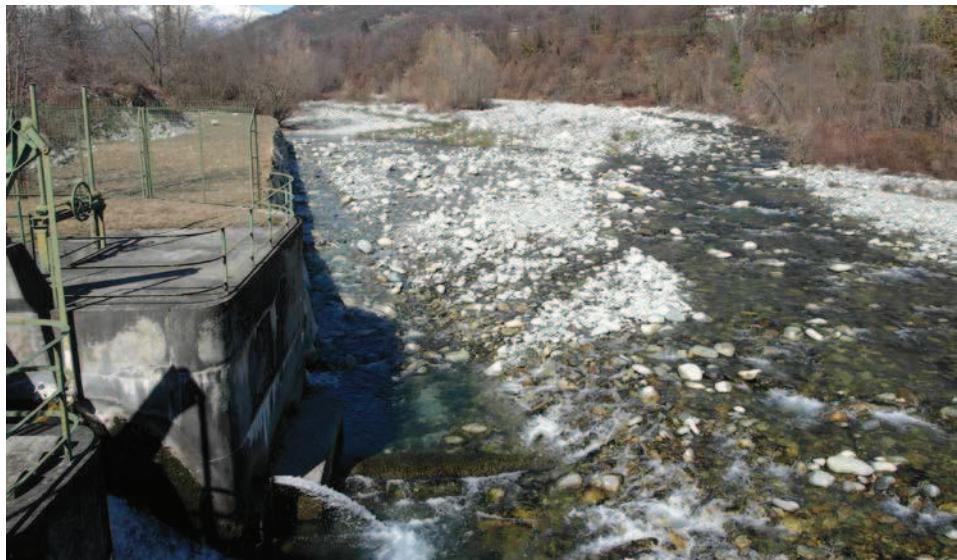
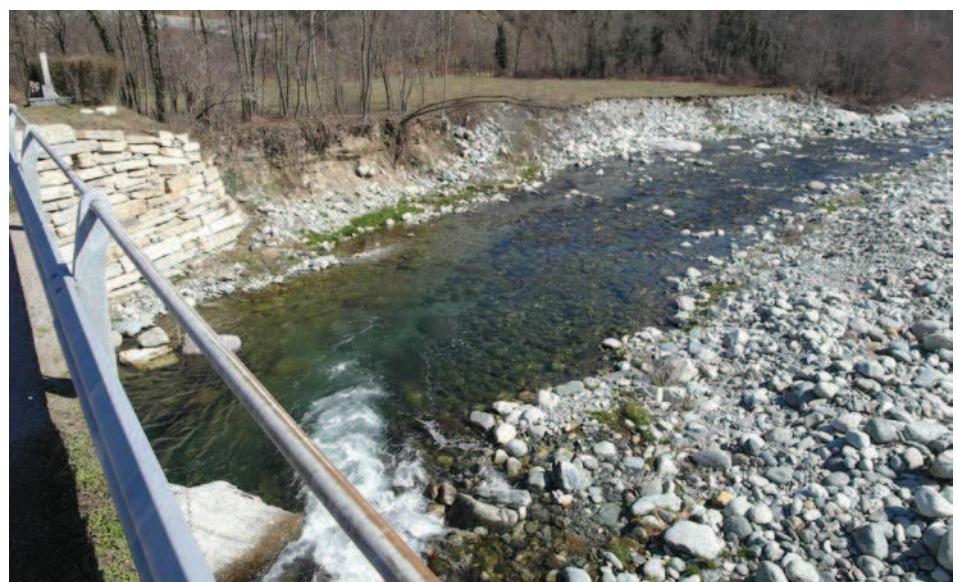
Terreni di copertura - GM: presenti lungo le valli principali e frutto del trasporto e deposito generato dai vari corsi d'acqua, sono costituiti da commistioni di ghiaie, sabbie e limi in varie proporzioni a formare lenti e livelli, di spessore e continuità assai variabili, che si alternano irregolarmente secondo rapporti laterali di tipo prevalentemente eteropico.

Si tratta di terreni per lo più incoerenti i cui valori dell'angolo di attrito intergranulare mostrano un ampio intervallo legato alle caratteristiche granulometriche, al grado di assortimento e di addensamento.

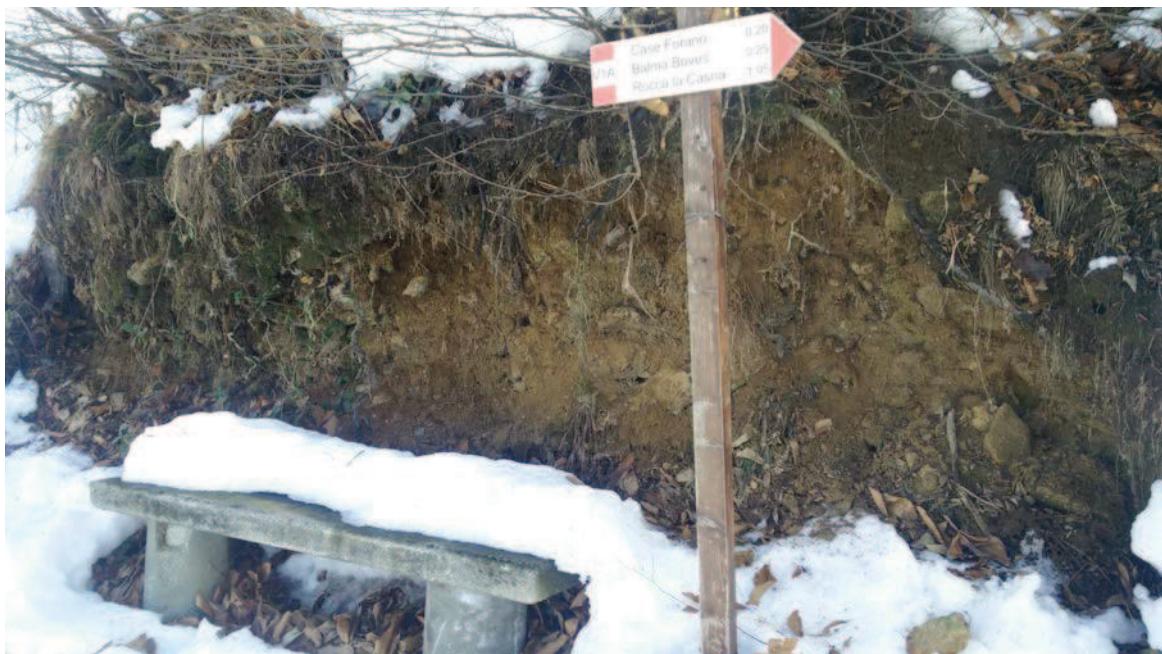
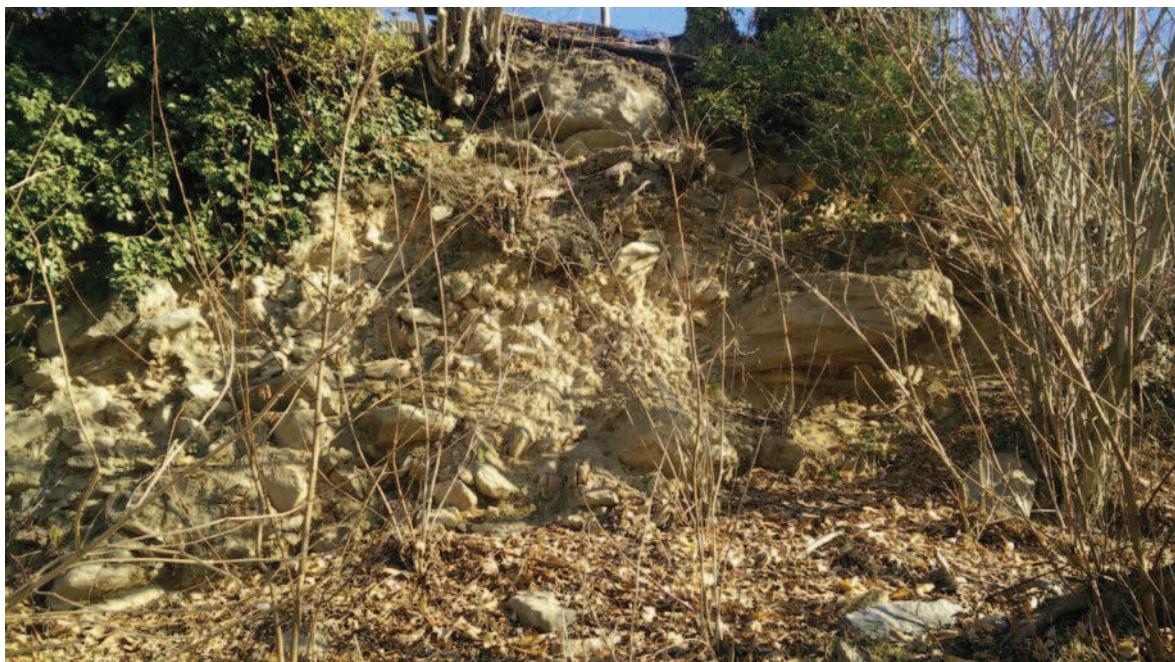
Terreni di copertura - GC: comprendono i materiali delle falde detritiche costituitesi durante le fasi climatiche fredde in ambiente glaciale e periglaciale; sono costituiti da commistioni di ghiaie, sabbie e argille in varie proporzioni a formare lenti e livelli, di spessore e continuità assai variabili, che si alternano irregolarmente secondo rapporti laterali di tipo prevalentemente eteropico.

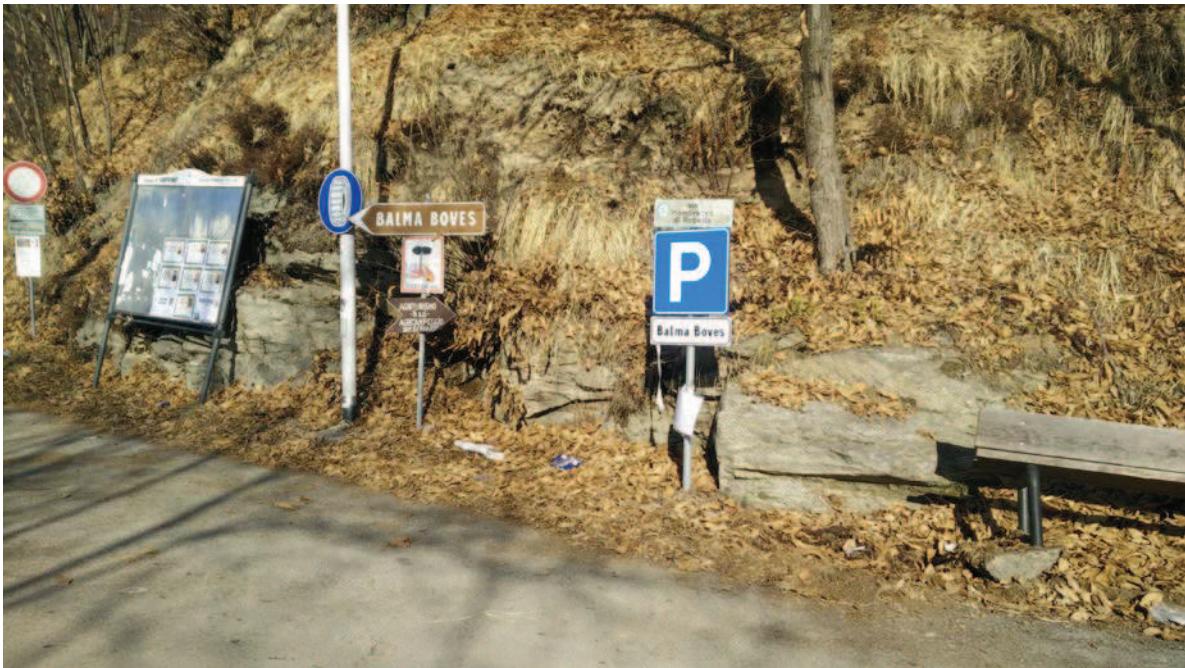
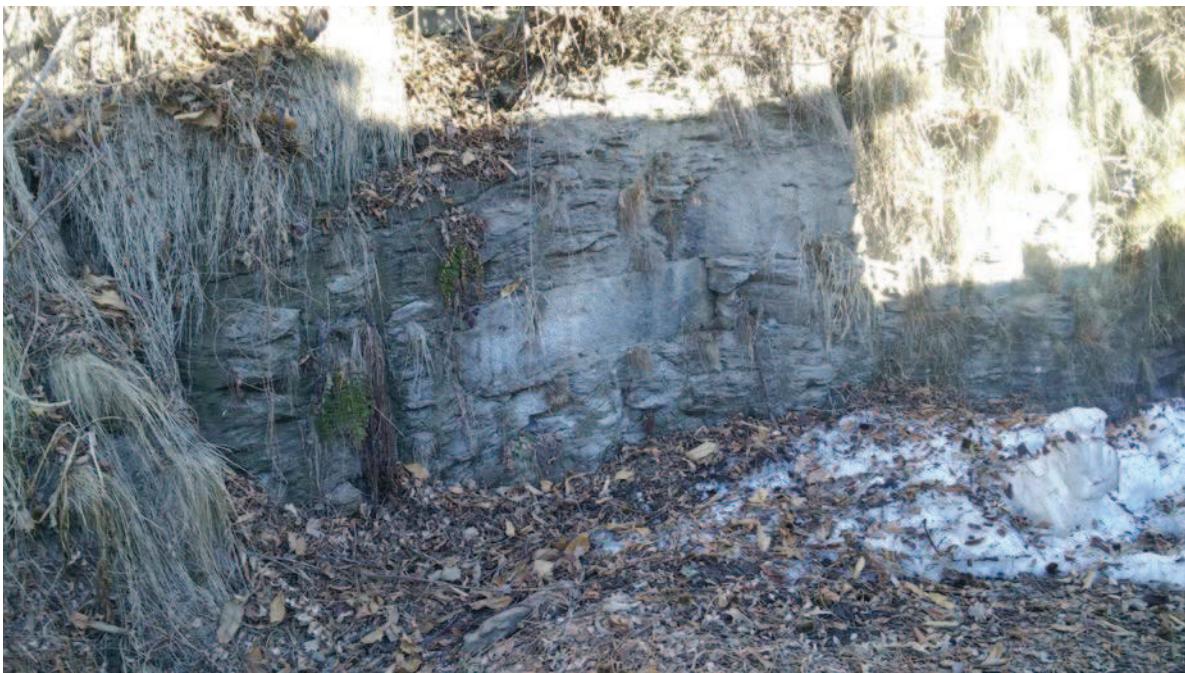
Substrato roccioso di riferimento: costituito da gneiss minuti e da micascisti gneissici, all'interno dei quali talora sono presenti corpi lentiformi di micascisti grafitici e

carbonatici e nel settore Nord-orientale da gneiss e microocchiadini con associati filoni aplitici.

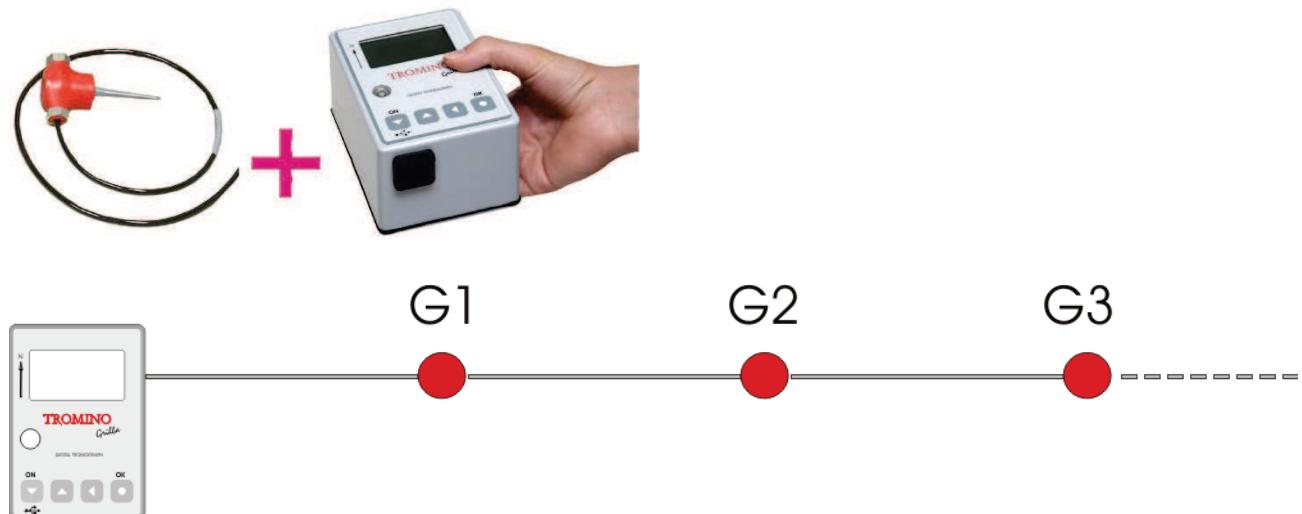
Esempio di dispiegamento del sistema TROMINO®

TROMINO® opera nell'intervallo di frequenze 0.1 - 1024 Hz su tutti canali (fino a 32 kHz su 2 canali) con conversione A/D > 24 bit equivalenti a 128 Hz.

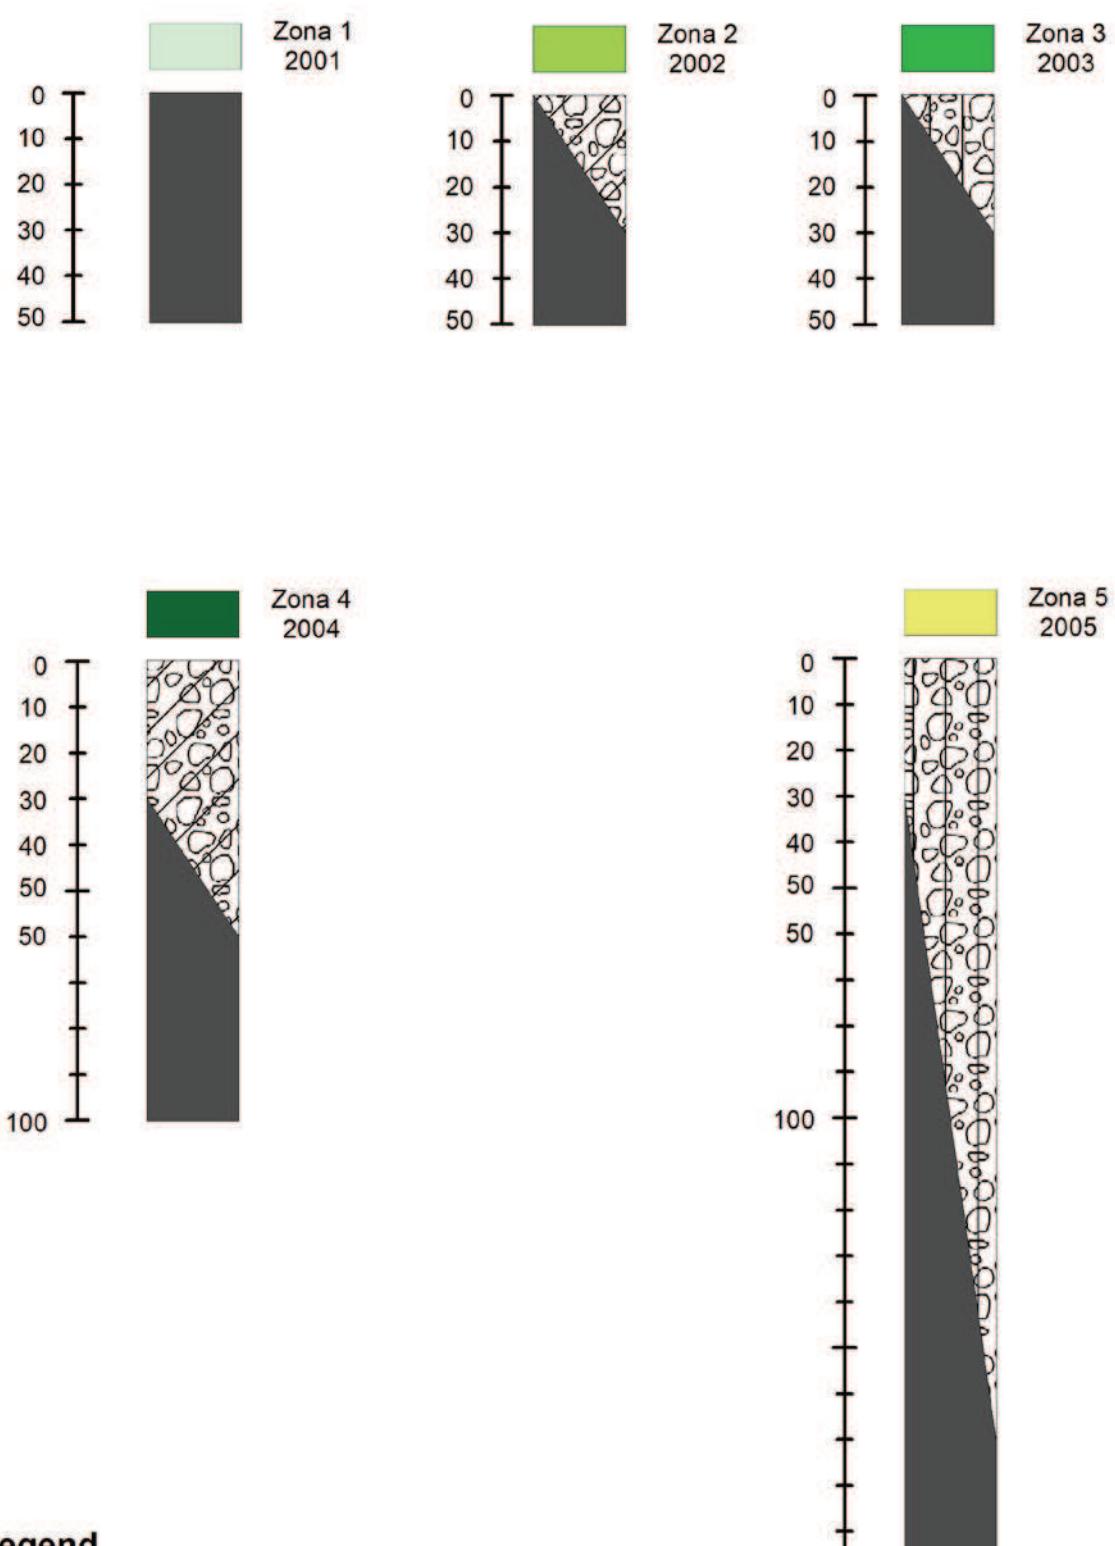
- Ghiaie argillose, miscela di ghiaia, sabbia e argilla (GC)
- Ghiaie limose, miscela di ghiaia, sabbia e limo (GM)
- Lapideo, stratificato (LPS)
